RAPORTTI MYNÄMÄEN KIRKON PAANUJEN ENSIMMÄISEN  
ERÄN VALMISTUSMENETELMISTÄ JA LAADUSTA  
LOKAKUUSSA 2018.

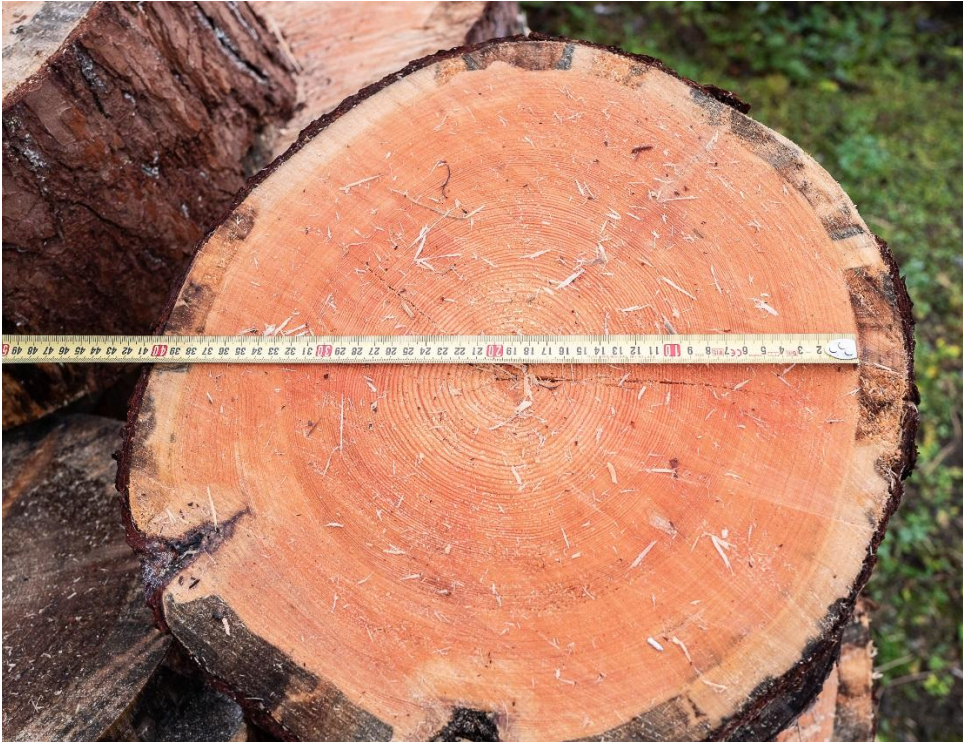
Läpileikkaus tukista, missä sydänpuun halkaisija on noin 380 mm. Mantopuun paksuus on noin 20 mm. Mantopuussa on näkyvissä sinistäjäsienen aiheuttamia tummempia alueita. Kuten kuvasta näkyy, niin sinistäjäsieni ei ole pystynyt tunkeutumaan tukin sydänpuuhun. Sinistäjäsieni esiintyy kaadetuissa tukeissa ja se ei vahingoita puun lujuutta, haitta on lähinnä esteettinen. Sinistäjäsieni on syy siihen, että ajan myötä puun pinta harmaantuu. Tukki on tiukkasyistä puuta.

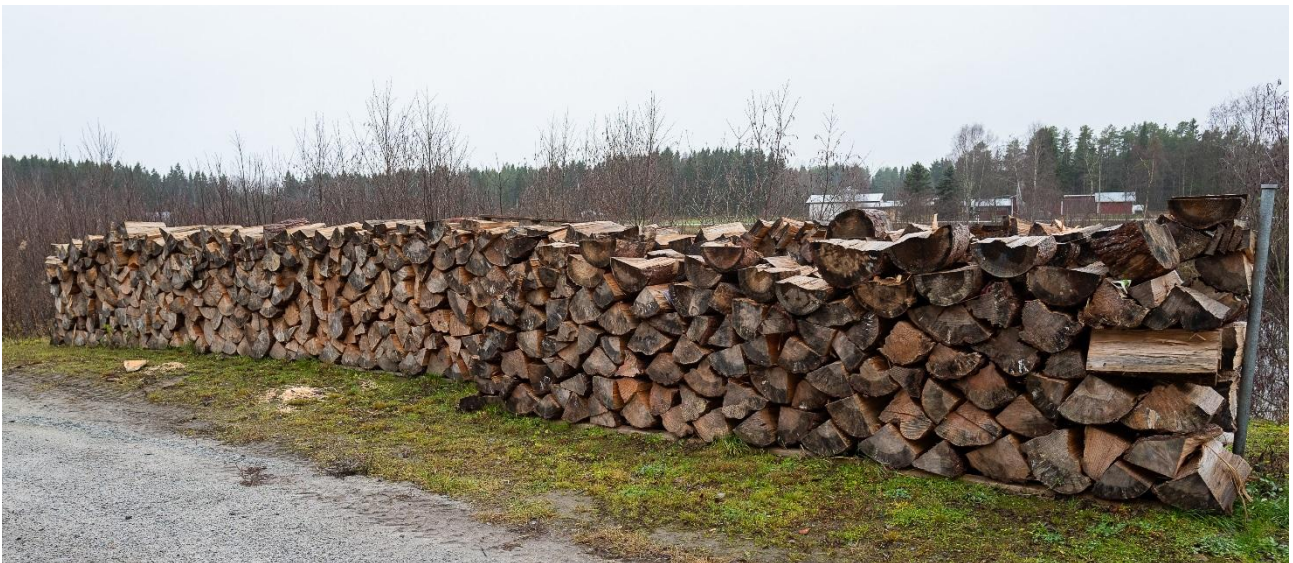
Korkean laatuvaatimuksen johdosta osa puutavarasta menee polttopuuksi. Kuvan kaikki puutavara ei ole Mynämäen tukeista.

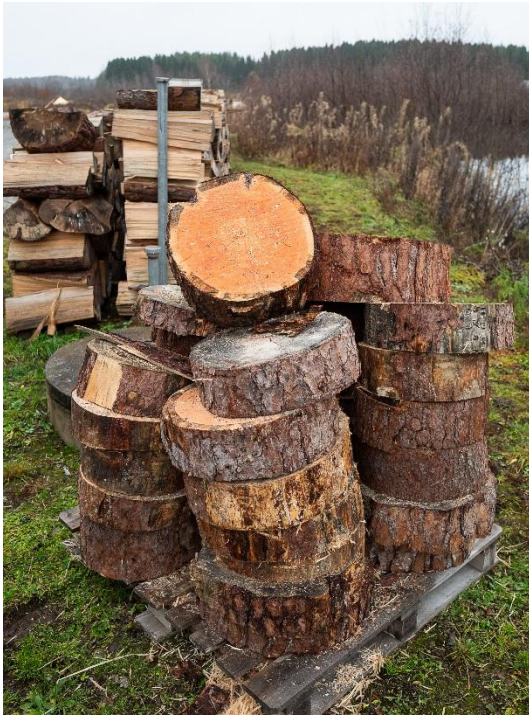
Tukkien oikaisusahatut tyvikiekot.  
Puutavara on järeää.

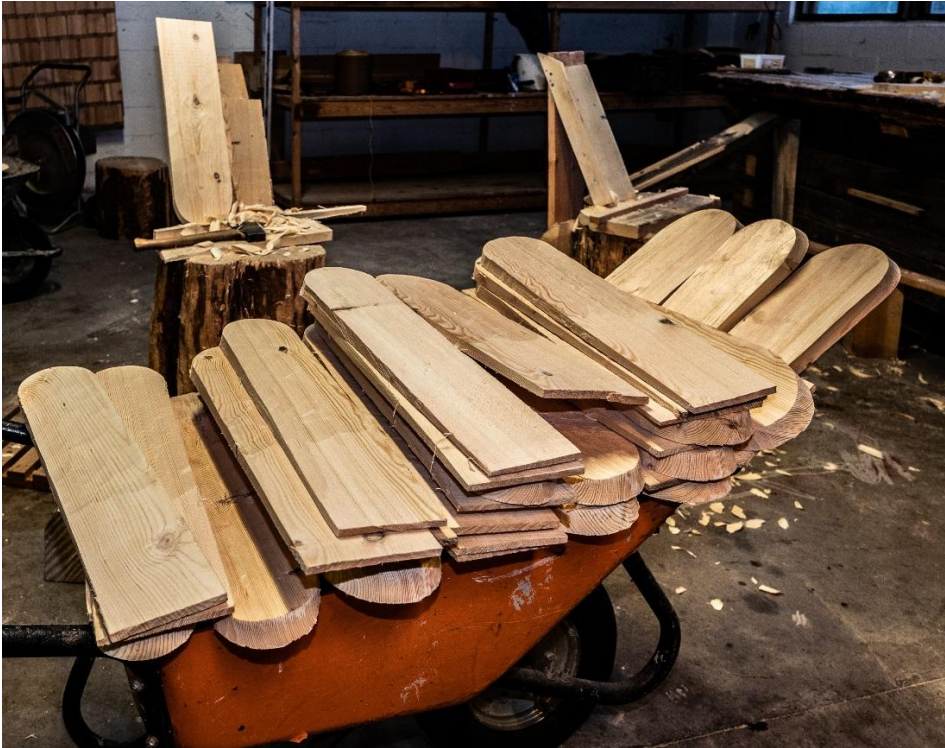
Valmiita paanuja, joissa näkyy veistetty pinta. Paanujen veisto on tehtävä melko tuoreeseen puuhun (kosteusprosentti >24). Jos puu pääsee kuivumaan liikaa, niin veisto vaikeutuu kohtuuttomasti.

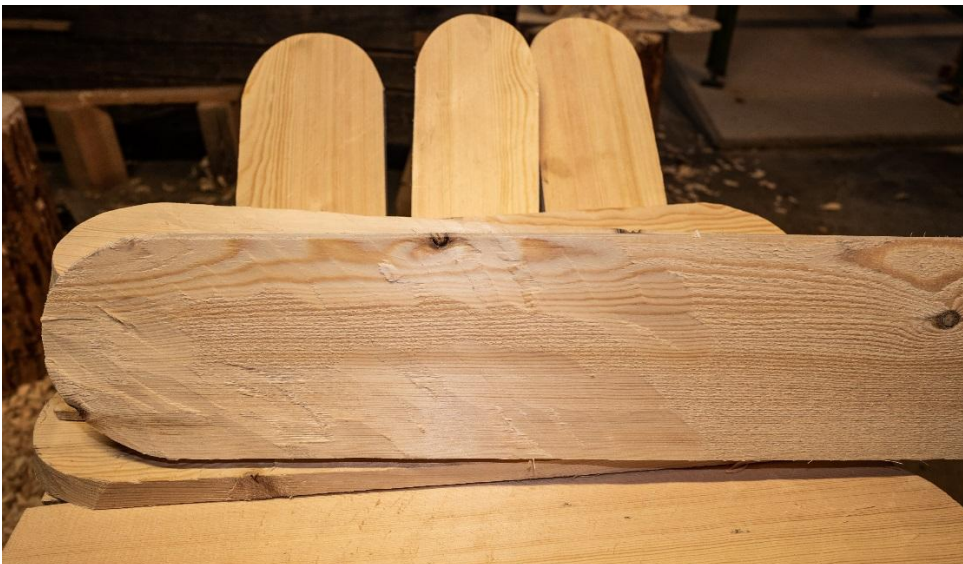
Tässä näkyy paanun reunoilta veistetty alapinta, mikä edesauttaa ilmankiertoa paanujen välissä valmiilla paanukatolla.

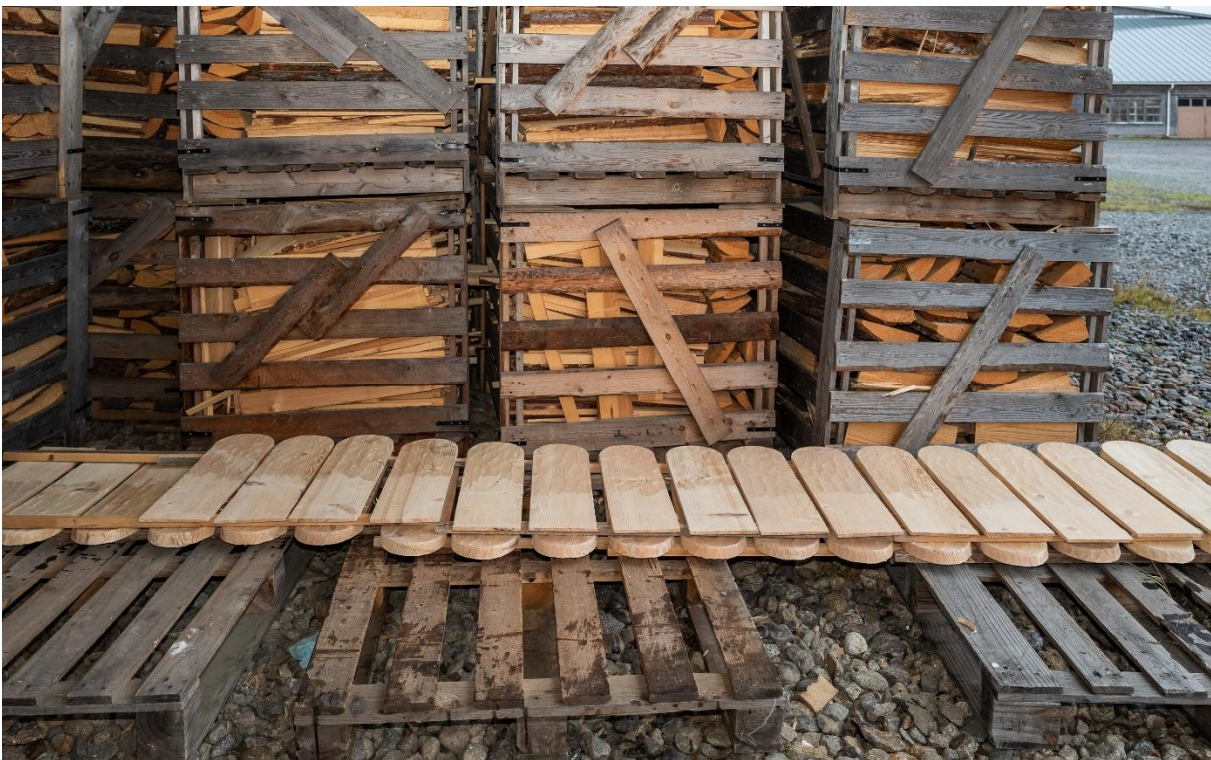
Leveintä paanua (175 mm) ei saada kvartaalisahauksella riittävästi näinkään järeästä tukista. Tämän vuoksi on sovittu urakoitsijan kanssa, jotta leveämpää paanua saadaan riittävästi, niin voidaan sahata 100 % sydänpuuta läpisahauksena.

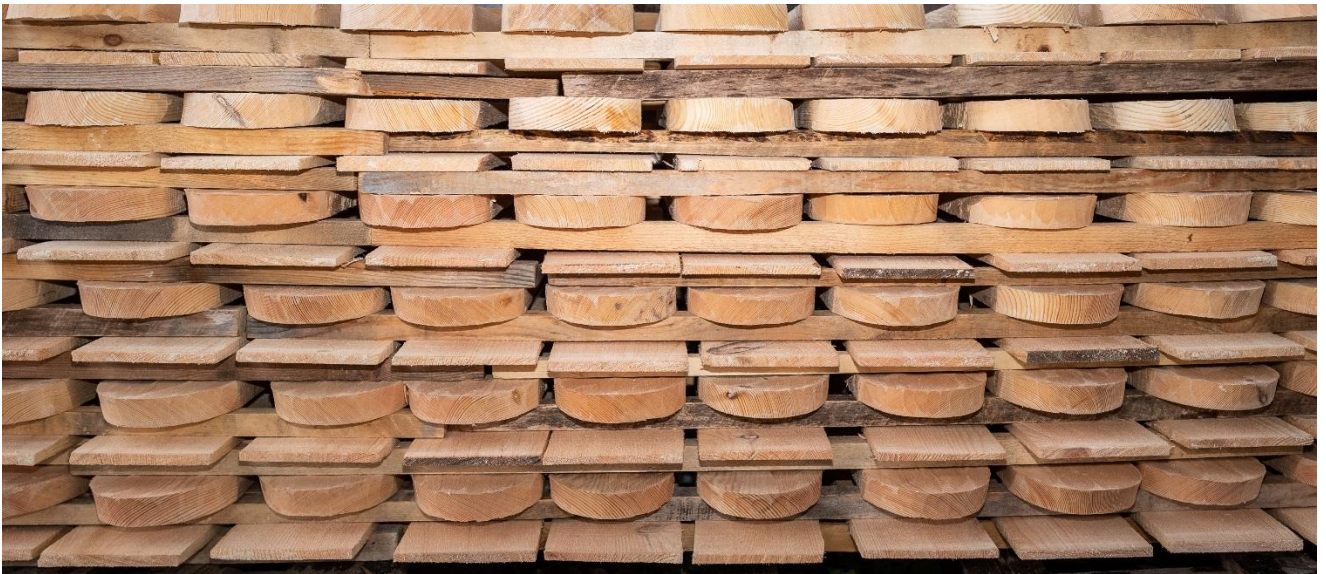
Taapeloinnissa käytetään jokaisen paanukerroksen välissä ns. tuuletusrimoja, jotka mahdollistavat paanujen tasaisen kuivumisen. Tuuletusrimojen leveyden tulisi olla <50 mm.

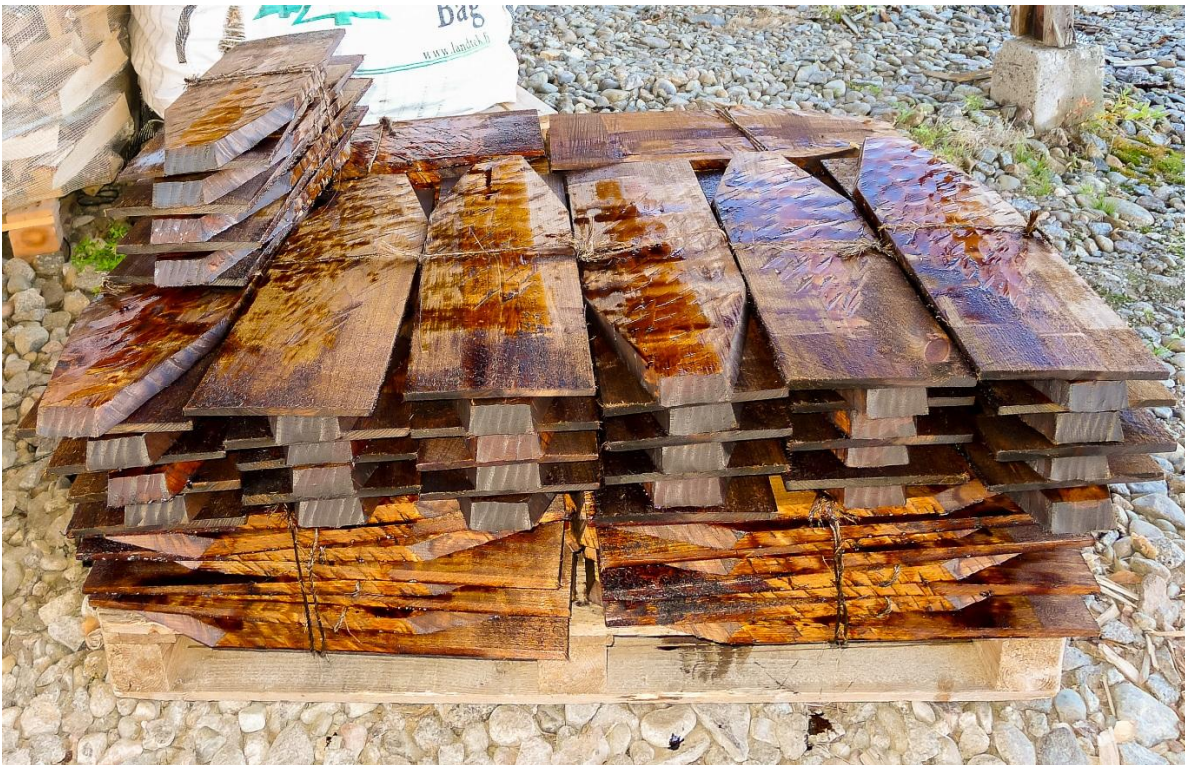
Tässä kuvassa voi havaita tervan käyttäytymisen paanun veistetyllä ja sahatulla pinnalla.

Lisäksi on otettava huomioon, että terva ei juurikaan imeydy puuhun myöskään sahatulla pinnalla.
